## ÁREAS DEGRADADAS E CONTAMINADAS

### UTILIZAÇÃO DE TÉCNICAS DE BIOENGENHARIA PARA RECUPERAÇÃO DE FOCOS EROSIVOS EM ÁREAS DEGRADADAS POR EROSÃO HÍDRICA NO DISTRITO DE AMADEU AMARAL, MUNICÍPIO DE MARÍLIA – SP

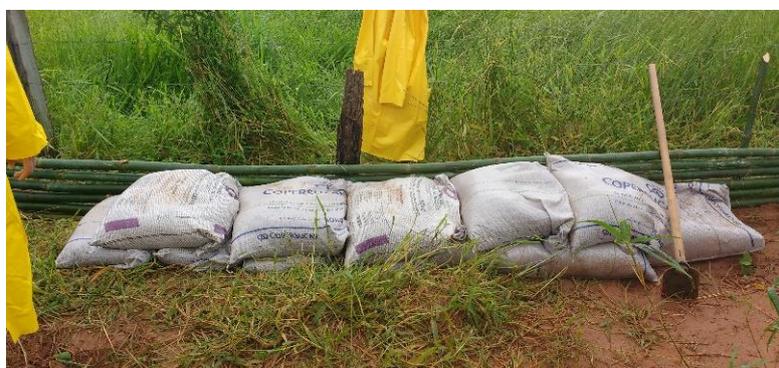
Para controle das erosões, foram montadas barreiras de bambus e sacos de rafia no interior das erosões, considerando a dimensão das mesmas (profundidade e largura), baseado nos procedimentos da EMBRAPA (2009). Para a construção das barreiras, os bambus foram empilhados horizontalmente, apoiados horizontalmente, e amarradas com arame. Posteriormente, foram colocados sacos de rafia abertos e amarrados cobrindo a barreira, com o intuito de retenção dos sedimentos e diminuição da energia da água de escoamento superficial (Figura 1).

Figura 1 - Barramento de bambu e sacos de rafia, dezembro 2015.

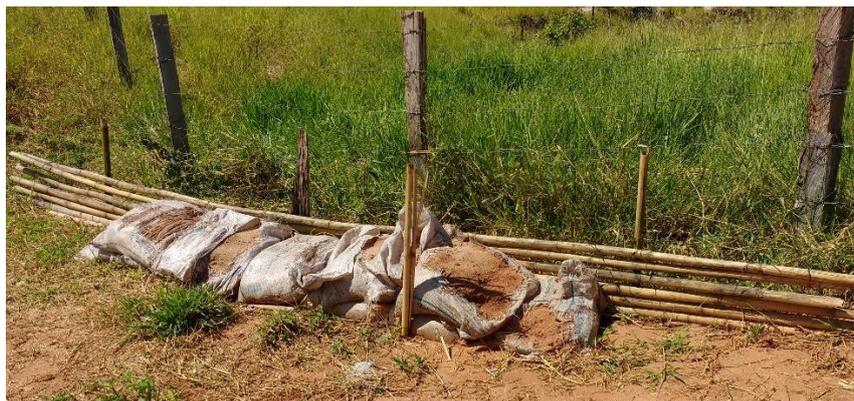
Até o presente momento, foi montado um barramento com paliçadas de bambus com sacos de rafia, de aproximadamente 5,3 metros de comprimento e 0,5 metros de altura. A partir das visitas periódicas ao local, a técnica mostrou-se eficiente, mesmo com o rompimento de parte dos sacos de rafia, ocasionados pelo pisoteio do gado (Figura 2).

Referente a cobertura vegetal de gramíneas, a jusante do barramento, percebeu-se que se mostrou mais vistosa comparada às gramíneas de locais onde não foram implantados barramentos, fato associado a maior taxa de infiltração a jusante com o barramento construído (Figura 2).

Figura 2 – Barramento de bambus e sacos de rafia, fevereiro 2016.

Relacionado à implantação do barramento com bambus, observou-se a retenção de sedimentos das áreas a montante, possibilitando a infiltração de água no subsolo, auxiliando no crescimento da cobertura vegetal à jusante do barramento.
