## RESÍDUOS SÓLIDOS

### DIAGNÓSTICO DOS PROCESSOS PRODUTIVOS DE UMA COOPERATIVA DE MATERIAL RECICLÁVEL PARA INSERÇÃO NA CADEIA PRODUTIVA: ESTUDO DA COOPREL I.

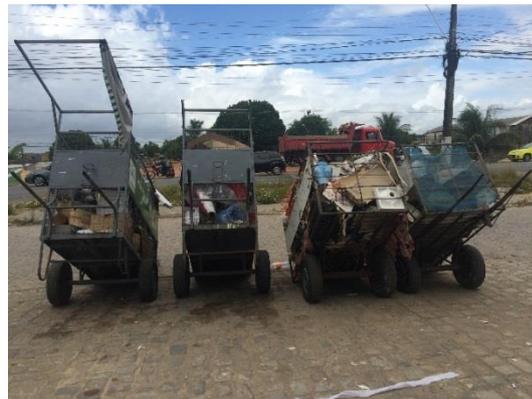
Figura 2 – Carros manuais.

Grande parte da quantidade de resíduos recebidos é de origem residencial dos bairros onde ela atua, e são coletados com a ajuda de quatro carros manuais, onde no momento apenas dois funcionam, os outros dois estavam parados por falta de manutenção (Figura 2).

Os equipamentos industriais são de fundamental importância, com isso, os que estão quebrados devem ser consertados imediatamente, tendo uso correto e manutenção constante. A licença ambiental deve ser solicitada, devido à necessidade de apresentá-la para comercialização dos resíduos.

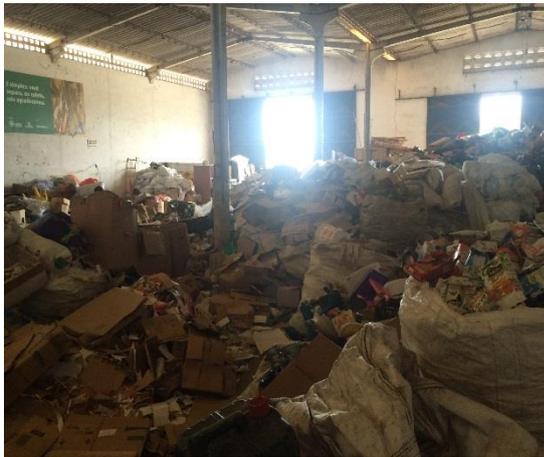
Figura 3 - Galpão cheio.

Na proporção em que os resíduos vão chegando, ocupam espaços no galpão até enchê-lo por completo (Figura 3), ou seja, quando o galpão está cheio a segregação grosseira é feita, em seguida a triagem (Figura 4), divide os resíduos por tipo e cor, e são encaminhados para

Com o diagnóstico feito através das visitas técnicas constatando as condições atuais foi possível propor melhorias para a cooperativa a curto, médio e longo prazo. Inicia-se com a organização da maneira de trabalhar e do espaço, estes precisam ser alterados. O processo de produção deve ser organizado por áreas, definindo o local para recebimento de resíduos, onde será feita a segregação e triagem, para logo após serem encaminhados para seus respectivos locais de armazenamento, tanto temporários, quanto fixo, e tudo devidamente sinalizado evitando acúmulos indevidos, pois, a segregação correta por tipo de material deixa o resíduo

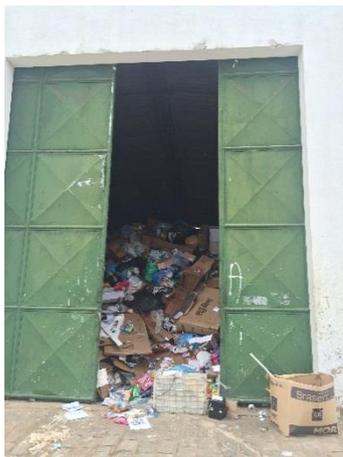
Figura 5 - Resíduos fora da cooperativa.

prensas. Posteriormente o material prensado é armazenado, observou-se que este procedimento é improvisado e sem nenhum tipo de identificação. Como o galpão estava cheio e obstruindo tanto o interior, quanto em uma das entradas (Figura 5), a única solução de transporte dos resíduos para a triagem era em caixa d'água (Figura 6), o que reduz a produtividade. Em nenhum momento os cooperados faziam o uso de EPIs, para a segurança dos mesmos, o que é de suma importância quando se tratando de manusear resíduos. Segundo a responsável, algumas empresas privadas fazem doação de EPIs, porém, eles fazem o uso no começo, mas, não dura muito tempo devido ao incômodo que os EPIs supostamente causam.

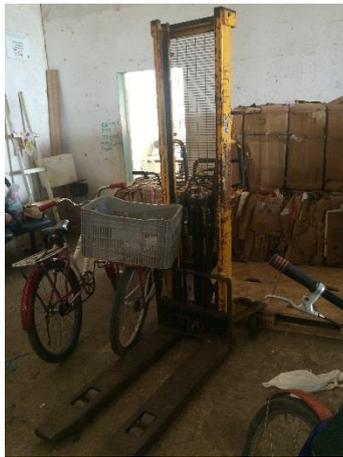
Figura 7 – Elevador de carga.

Um dos elevadores de carga (Figura 7), estava em perfeito funcionamento, assim como uma das prensas também estava (Figura 8), a outra não tinha sido instalada devido ao não suporte da rede elétrica (Figura 9), a esteira não funcionava (Figura 10) e as duas balanças encontravam-se quebradas, o que dificulta na pesagem para contabilizar a quantidade de resíduos, onde a mesma é feita em outro estabelecimento particular que cobra uma taxa de R\$ 10,00 por pesagem, aumentando os custos de produção.
