PLANETAMENTO, ORDENAMENTO E GESTÃO INTEGRADA

DIAGNÓSTICO DO SISTEMA DE DRENAGEM URBANA DA CIDADE DE BELÉM, PARÁ: UM ANÁLISE DOS PRINCIPAIS BAIRROS DA CIDADE.

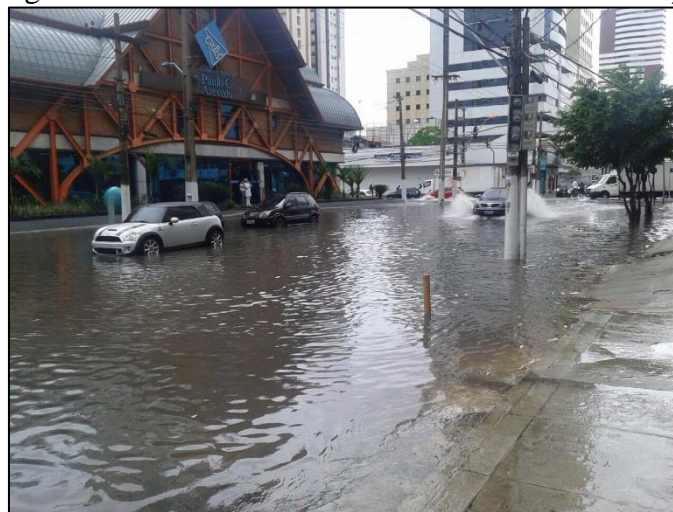
Das treze bacias hidrográficas de Belém, a Bacia da Estrada Nova é considerada como uma das cinco bacias mais críticas, onde as inundações frequentes alagam mais de 35% da área (BELÉM, 2016). O bairro da Cremação localiza-se na bacia da Estrada Nova e possui vários pontos de alagamento. A Figura 1 mostra um dos pontos de alagamento encontrado no bairro. Esta foto foi tirada na rua dos Mundurucus, onde existem grandes problemas de trânsito devido aos constantes alagamentos.

Figura 1 – Rua dos Mundurucus no bairro da Cremação

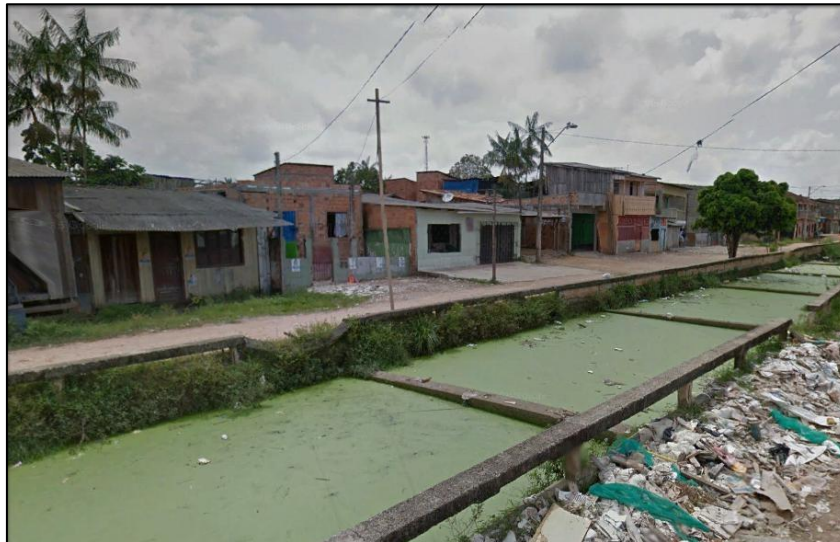
Outro problema observado em muitos canais de macrodrenagem dos bairros foi o processo de eutrofização das águas, causado pelo excesso de nutrientes provenientes do lançamento irregular de esgotos domésticos. A Figura 2 mostra explicitamente o problema dos resíduos sólidos e o processo de eutrofização no canal da Travessa Timbó, no bairro do Marco. A eutrofização neste canal é uma consequência direta do déficit de coleta de esgoto em Belém. De acordo com os moradores dos locais, o trânsito de pedestres nas arredondezas do canal se torna quase impossível após qualquer tipo de chuva (intensa ou fraca), pois a água poluída do canal extravasa e escoar por toda a extensão da rua. A principal consequência desse processo de eutrofização é a transmissão de doenças causadas pelo contato com a água

poluída. Porém, é válido citar como causa desses alagamentos no entorno do canal, a ocupação irregular ao longo do canal, que diminui a área de infiltração.

Figura 2 – Processo de eutrofização no canal do bairro do Marco

A Prefeitura de Belém faz a limpeza anualmente dos canais, uma medida que é apenas corretiva e ineficiente para controlar o problema constante de alagamentos. Sendo assim, seria necessário investir em medidas mais eficientes, como desocupação das áreas de risco e construção de reservatórios de contenção de cheias. Porém, é necessário planejar as medidas no sistema de drenagem em conjunto com os outros setores do saneamento: abastecimento de água, gestão dos resíduos sólidos e sistema de esgotamento sanitário. Somada às medidas estruturais citadas, a educação ambiental é um forte instrumento de medida não-estrutural que deve ser aliado ao planejamento da drenagem urbana.

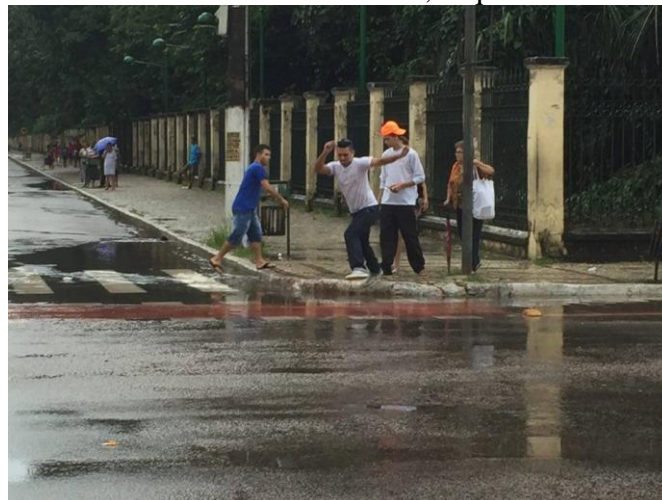
Outro problema recorrente ao longo do bairro do Marco é a falta de manutenção dos componentes que integram o sistema de microdrenagem da área. Sarjetas e bocas de lobo deteriorados, ocasionando alagamentos e transtornos para pedestres, como mostra a Figura 3 que foi tirada no exato momento em que pedestres tentavam atravessar na Travessa Lomas Valentina (esquina com avenida 25 de Setembro). Foi percebido que todas as bocas de lobo do perímetro citado estavam obstruídas com resíduos sólidos. Além disso, desníveis nas calçadas da avenida 25 de Setembro impediam o escoamento da água para a sarjeta, ocasionando pontos de alagamento nestes locais, como pode ser notado na Figura 5. Esses desníveis nas calçadas são construídos pelos próprios moradores do entorno.

Figura 3 – Alagamento na Travessa Lomas Valentina, esquina com a avenida 25 de Setembro

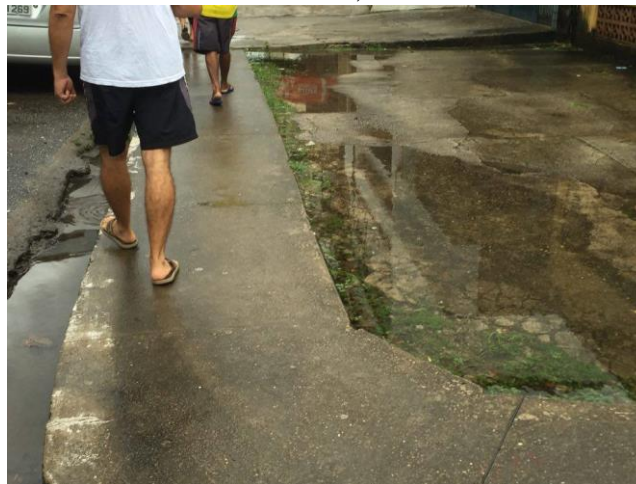
Figura 4 – Desnível na calçada impedindo escoamento das águas pluviais para a sarjeta, na Avenida 25 de Setembro, no bairro do Marco

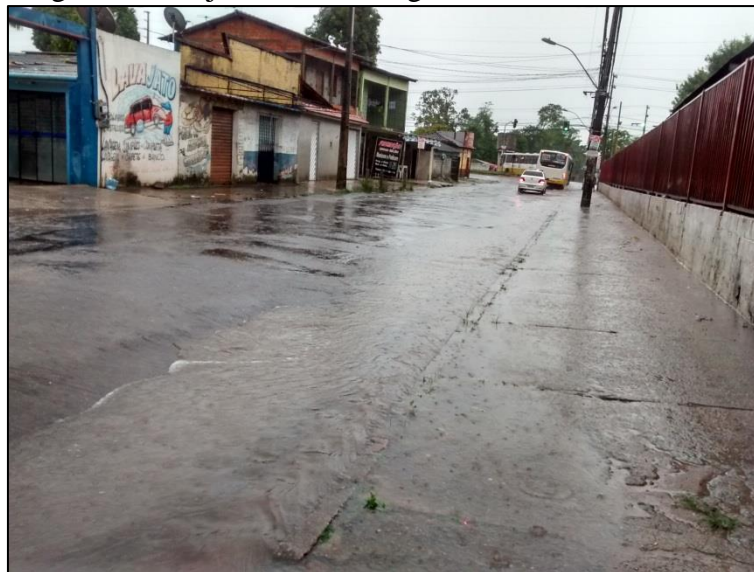
No bairro do Tenoné, O problema imediatamente identificado foi a incapacidade de escoamento das estruturas hidráulicas. Após uma chuva relativamente intensa, as sarjetas não suportam o escoamento superficial, fazendo com que as água pluviais cheguem quase à crista da rua e invadam as calçadas em ambos os lados como na Figura 5.

Figura 5 – Sarjetas sobrecarregadas no bairro do Tenoné
