## **GESTÃO AMBIENTAL E POLITICAS PUBLICAS.**

### **INFLUÊNCIA DA URBANIZAÇÃO NA EROÇÃO DA ÁREA COSTEIRA NA PRAIA DO MURUBIRA, ILHA DE MOSQUEIRO – PA.**

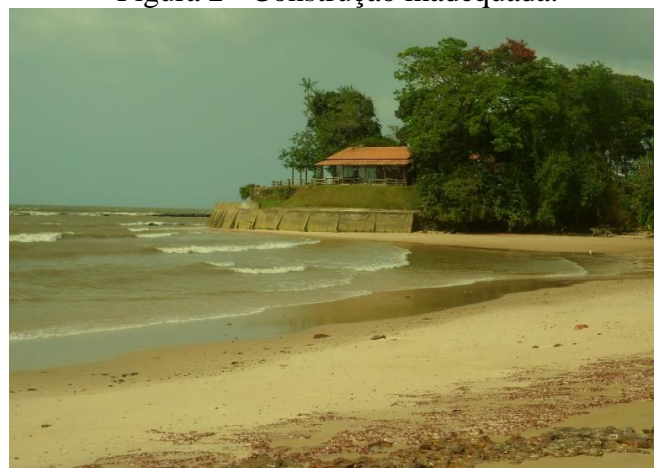
Figura 2 - Construção inadequada.

De acordo com o Art. 66 do Plano diretor da ilha de Mosqueiro (Lei nº 8.655), sobre as áreas das orlas das praias, nas quais se considera *non aedificandi* a faixa mínima de cem metros, a partir da linha de maior preamar. Evidenciou-se inexistente por toda a orla da praia de Murubira, onde a maioria das construções de moradias e empreendimentos começa, depois da preamar, em torno de 15 metros, como mostrado nas Figuras 2.

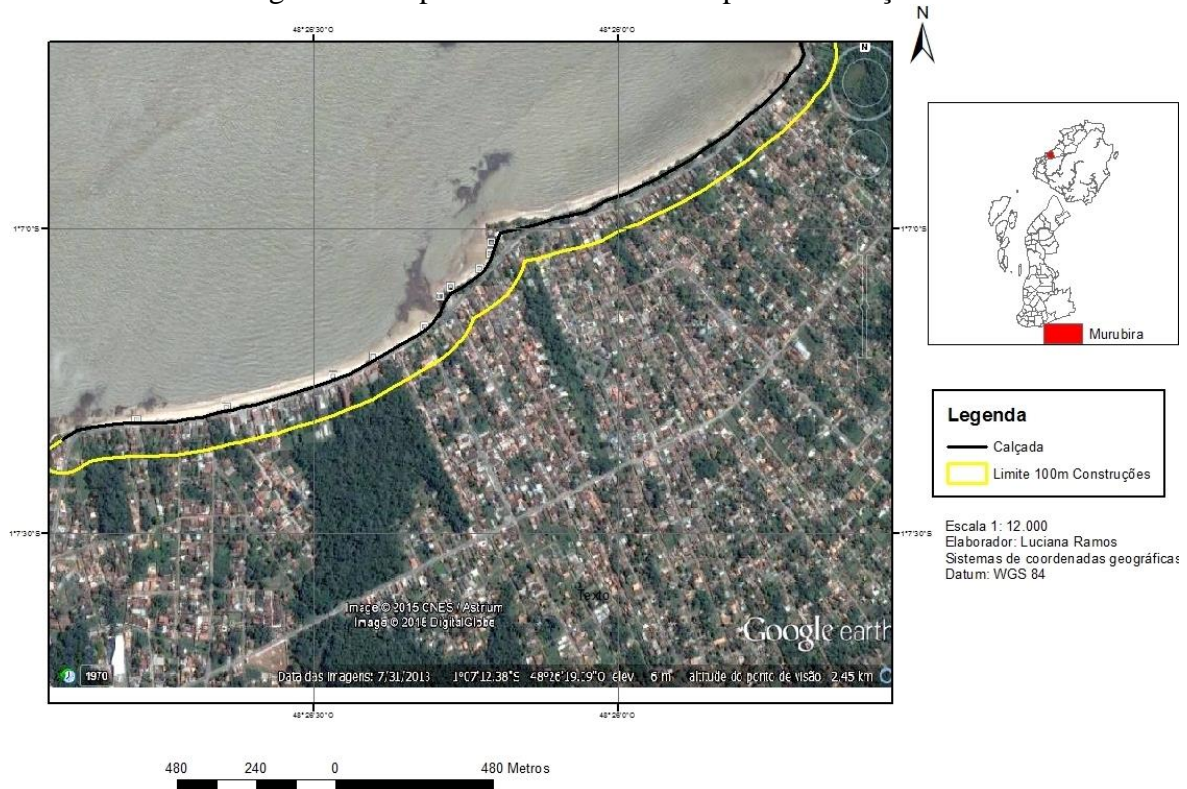
Figura 4 - Mapa com limite de 100m para construções.

A figura 4 foi elaborada para demonstrar a faixa mínima de 100 m exigido no Art. 66 do Plano diretor de Belém (Lei nº 8.655), a partir da linha de maior preamar. No mapa a linha em amarelo representa esse limite, e observa-se que esse limite de 100 m está fora do estabelecido pelo Plano Diretor, pois a linha ultrapassa as construções existentes em toda a orla, sendo, portanto caracterizado como inadequado de acordo com o plano da cidade de Belém.

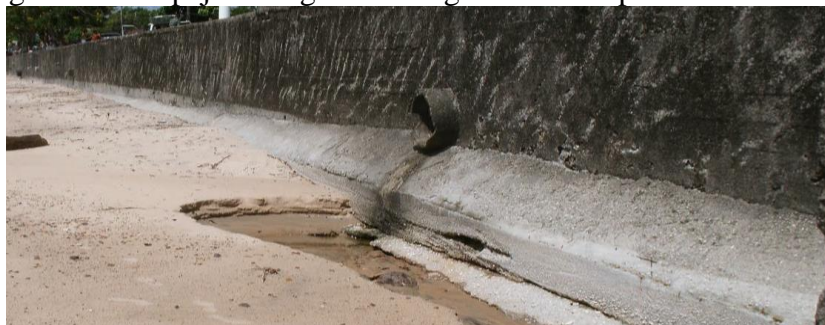
Figura 5 – Despejo de esgoto ao longo da orla da praia do Murubira.

Nascimento (2009), destaca ainda no seu trabalho que em regiões costeiras uma característica da concentração demográfica é o lançamento de efluentes líquidos (esgoto), relacionadas à precariedade das redes de esgoto disponível, e constata a presença de resíduos ao longo da área de estudo. Características semelhantes foram observadas no presente trabalho, ilustrado nas Figuras 5 e 6.

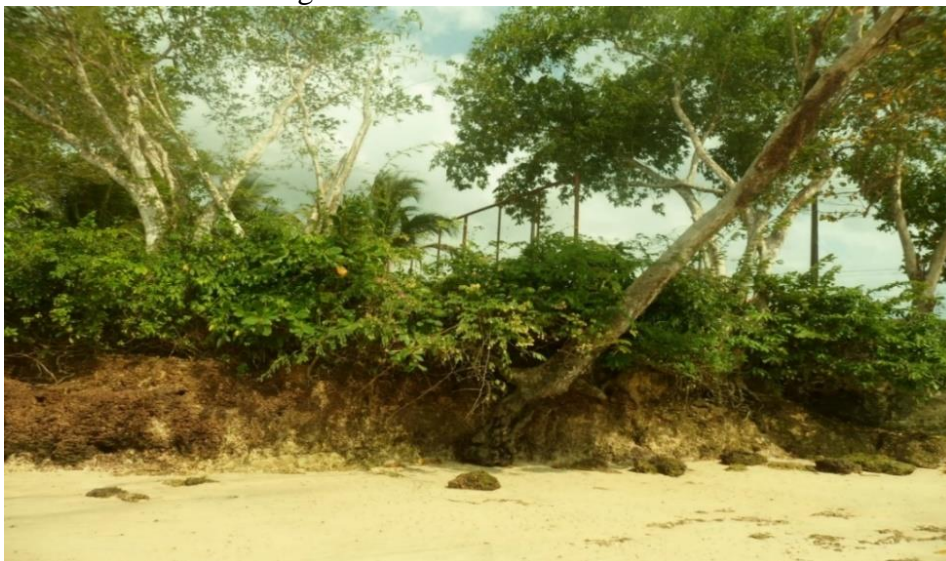
Figura 7 - Área erodida: Falesia.

Através da análise *in locu* foi possível observar a erosão intensa de falésias, como mostrado na Figura 7. O mesmo foi observado no trabalho de Lima *et al* (2012), onde a continuação do processo de erosão das falésias, origina ao longo de muitos anos o afastamento das escarpas em direção ao continente. Moura (2012), cita a diminuição da largura da praia (retrogradação da linha de costa).
